**ABBAZIA DI SAN VINCENZO AL VOLTURNO**  
**BASILICA SUPERIORE – PAVIMENTO DEI LOCALI A NORD DELL'EDIFICIO.**

Nicola Severino – [www.cosmati.it](http://www.cosmati.it)

### Descrizione del pavimento del locale L2

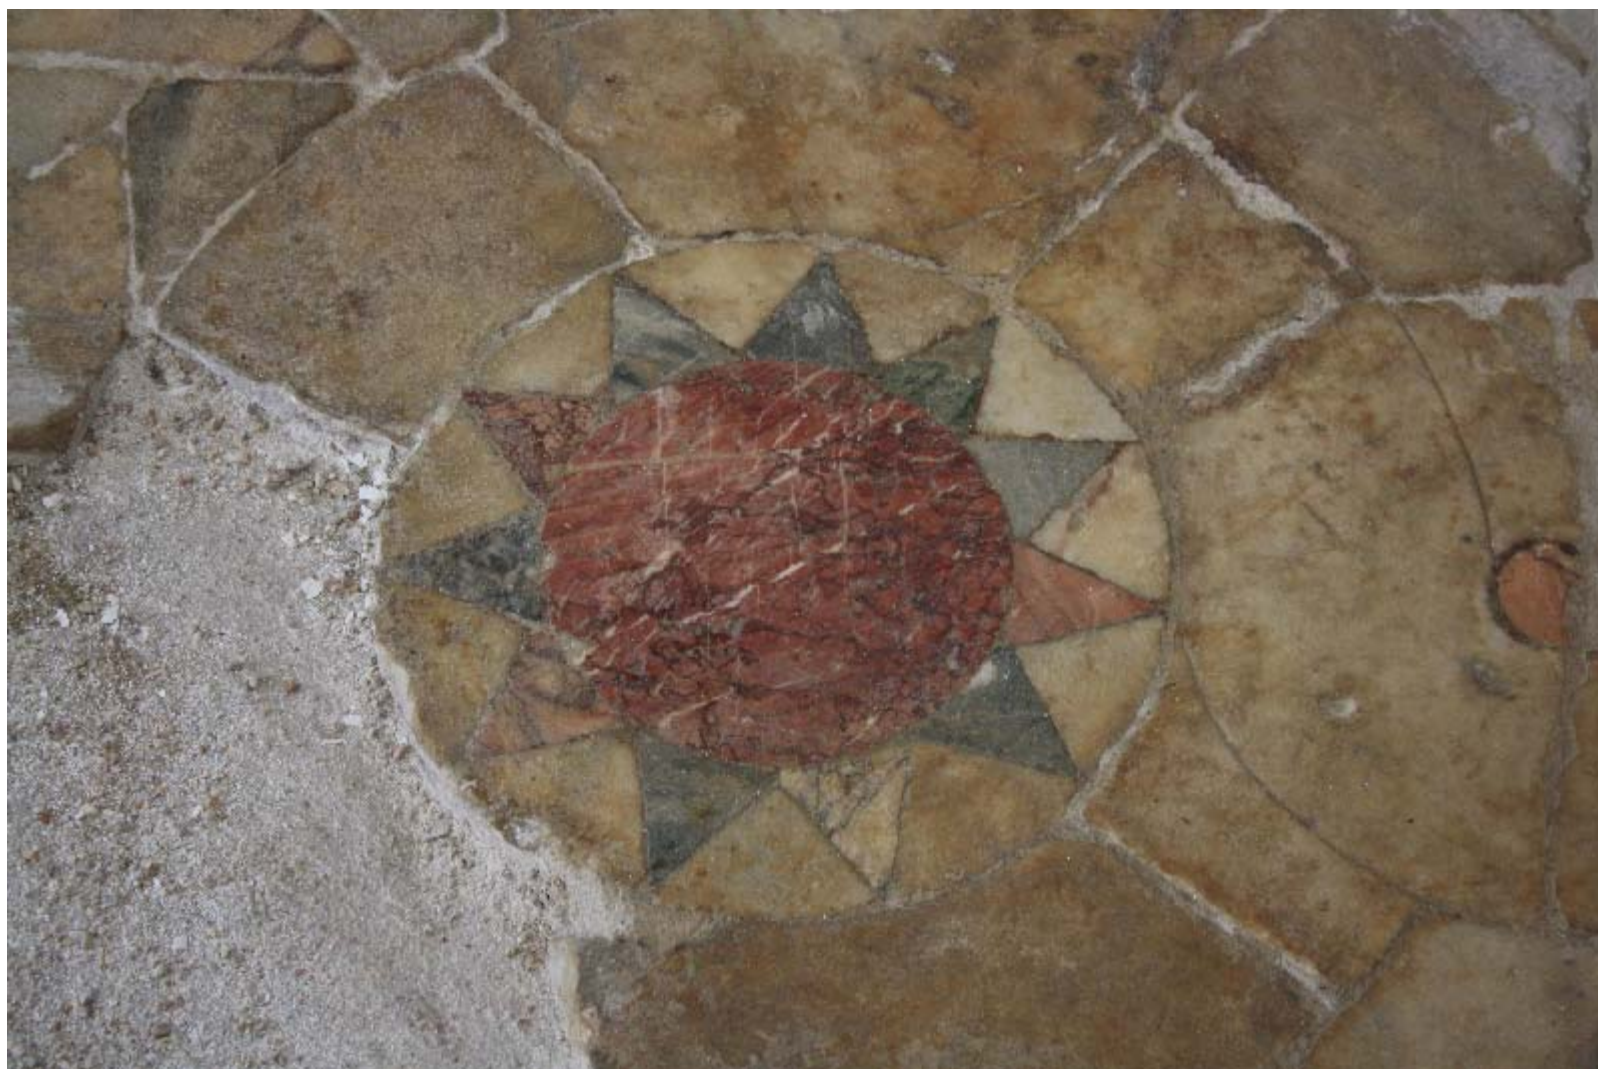
Fig 79 La piccola ruota a ridosso del muro a destra dell'ingresso, con il bellissimo disco rosso.

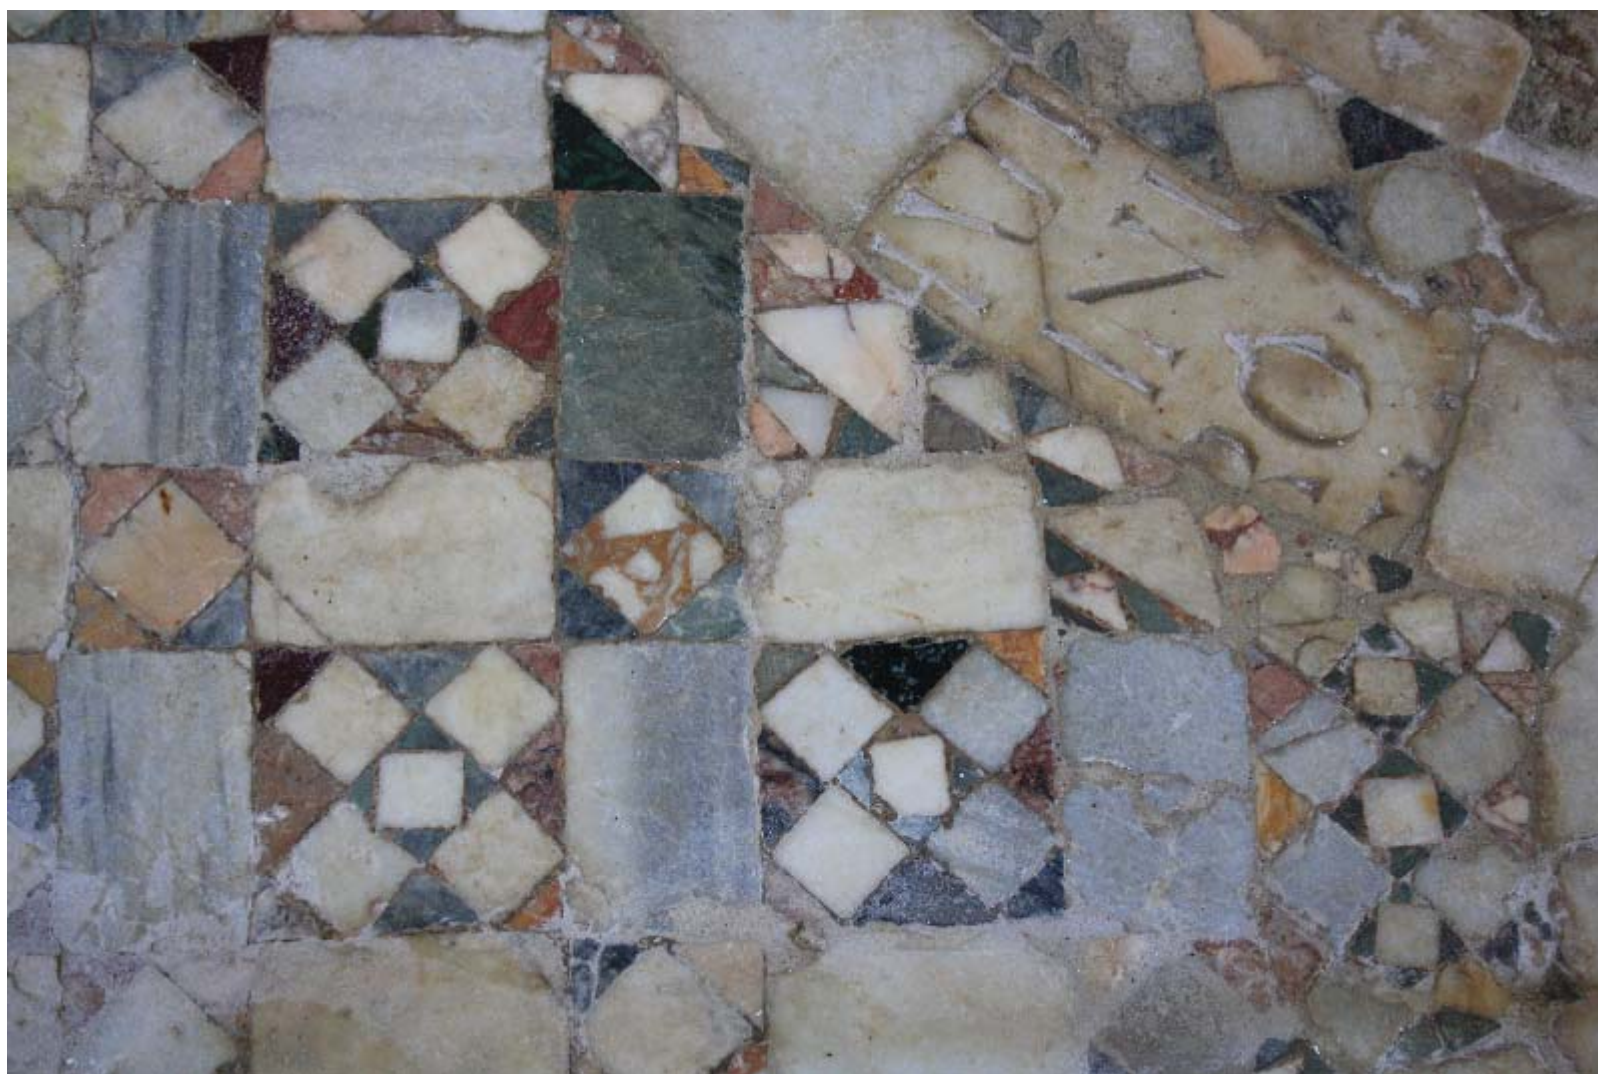
Fig 84 Classimo motivo cosmatesco e iscrizione lapidaria
